老朽化吹付面補修・補強工

ファイバーショット®工法

ファイバーショット工法とは

既設吹付面上に新設吹付面を重ねて増厚被覆する等で機能回復し、延命化に貢献する補修・補強工法である。

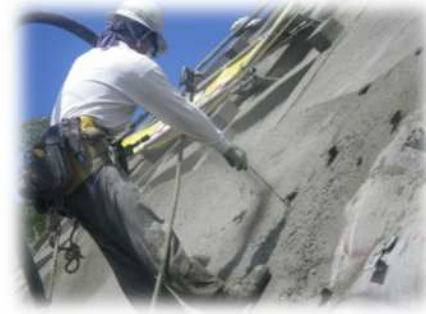
施工手順例

※吹付面の状況に応じ、施工手順は変更することも可能である。

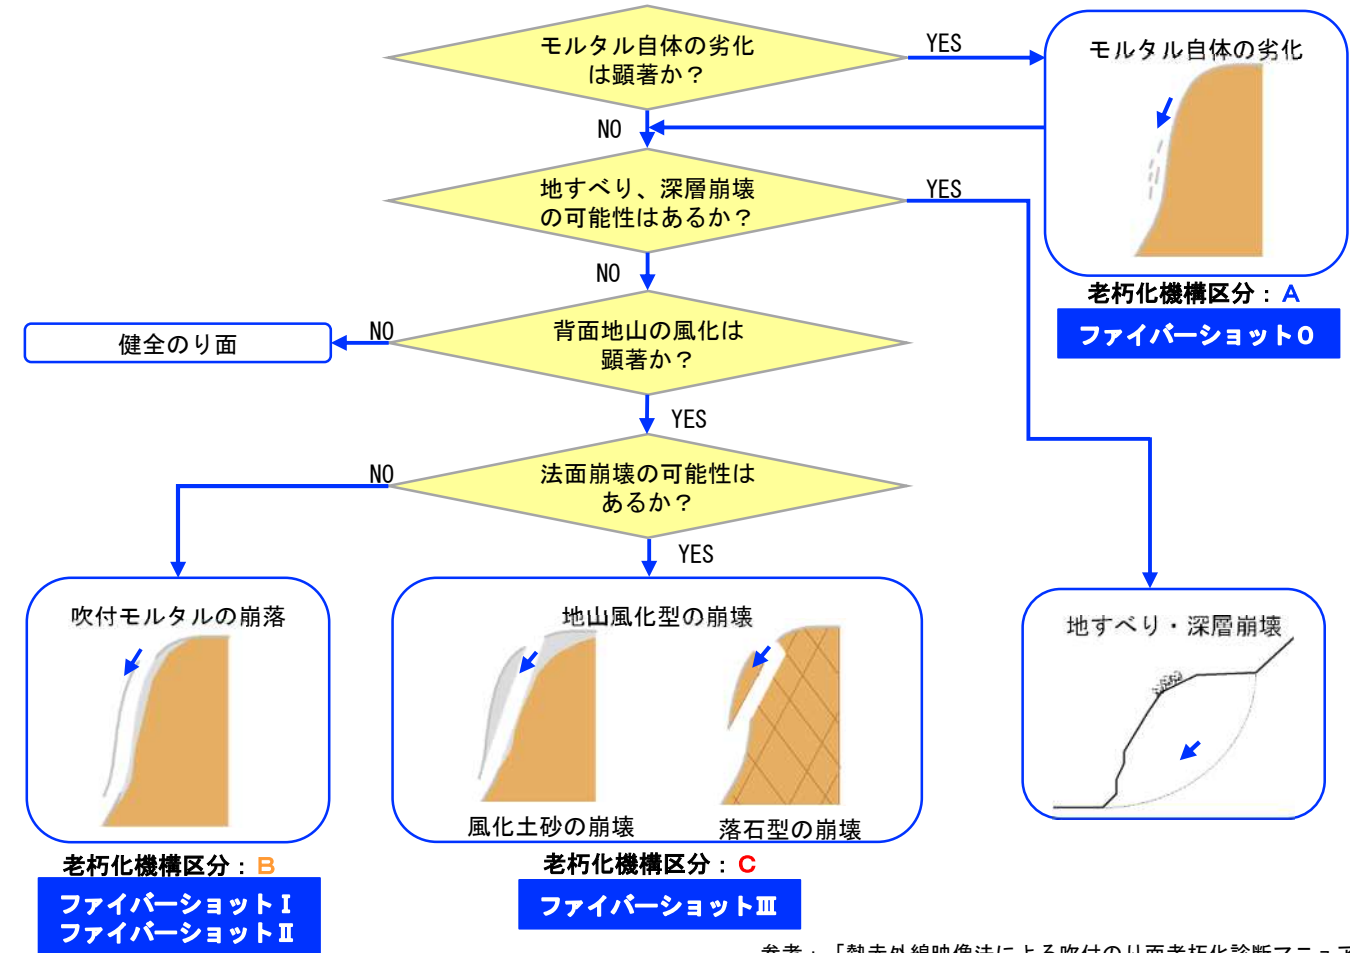
選定フロー

参考：「熱赤外線映像法による吹付のり面老朽化診断マニュアル」
吹付のり面総合評価フローに加筆修正

A	B	C
吹付自体の劣化	吹付と地山の密着性低下	背面地盤の強度低下
<ul style="list-style-type: none"> ひび割れ 表面剥離 	<ul style="list-style-type: none"> 法肩部のひび割れ 吹付面の滑動 法尻部のひび割れ 背面空洞 せり出し 	<ul style="list-style-type: none"> 開口ひび割れ はらみ出し 開口ひび割れ 土圧の作用 円弧すべりの発生

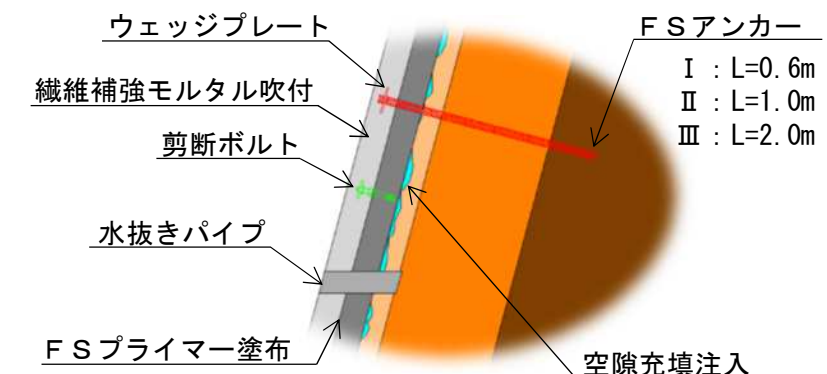
ファイバーショットI/ファイバーショットII/ファイバーショットIII

FSアンカーⅠ (D19, L=0.6m)
FSアンカーⅡ (D19, L=1.0m)
FSアンカーⅢ (D19, L=2.0m)
定着具 ウェッジプレート (SuperDyma®)
