老朽化吹付面補修・補強工

## ファイバーショット®工法

## ファイバーショット工法とは

既設吹付面上に新設吹付面を重ねて増厚被覆する等で機能回復し、延命化に貢献する補修・補強工法である。

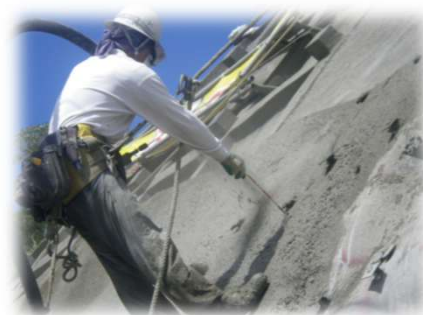
## 施工手順例

※吹付面の状況に応じ、施工手順は適宜変更する。
